Zrinka Bočina, Petra Ajduković

Konzervatorsko-restauratorski radovi na glavnom pročelju hvarske lože

Ključne riječi: gradska loža, Hvar, dokumentiranje, istraživanje, restauratorski postupak, oslik na kamenu

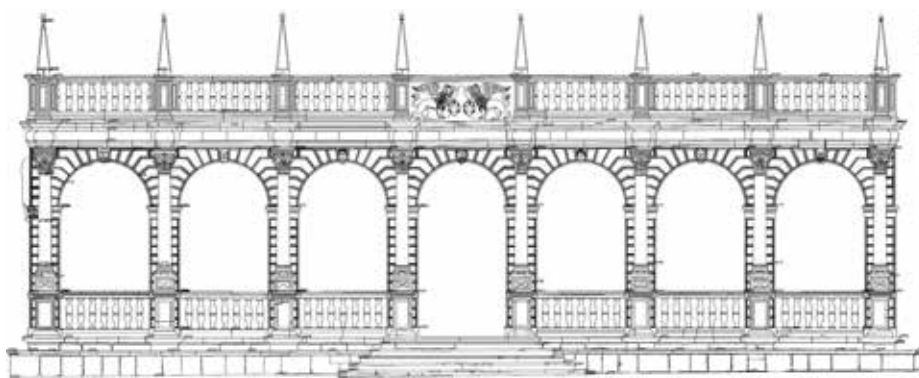
1 Arhitektonski snimak južnog pročelja hvarske lože (snimak: LAIRA s.r.l., 2012.)

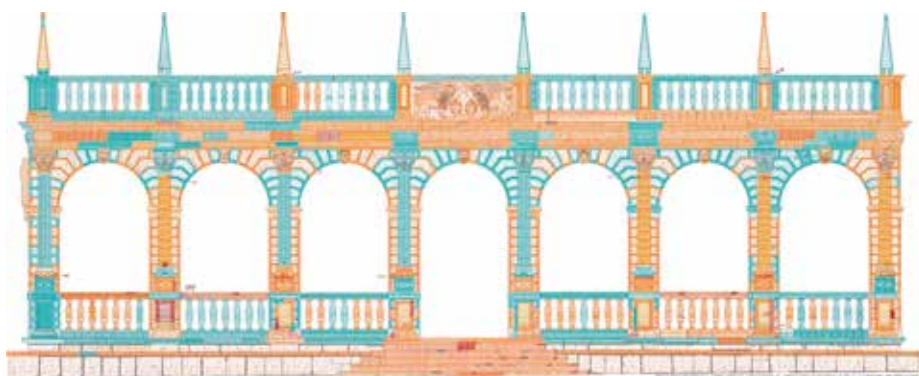
2 Konzervatorsko-restauratorska dokumentacija – mapiranje vrste kamena i klesarskih alata na južnom pročelju lože (izradila: LAIRA s.r.l. 2012.)

Ranije navedeni vapnenački litotipovi u priloženoj su dokumentaciji (sl. 2.) naznačeni tako da je žučkasti vapnenački kamen prikazan narančastom bojom, dok je bijelo-žučkasti vapnenac prikazan plavičastom bojom. Ovakvom prezentacijom evidentan je omjer jedne i druge vrste kamena u građevnom materijalu lože. Pomnom analizom klesarskih elemenata lože mapirane su sve tehnike rada i klesarski alati, te je ustanovljeno da elementi klesani različitom vrstom kamena ujedno imaju i različitu obradu. Tako su na kamenim elementima izrađenim od žučkastog vapnenca prepoznati sljedeći alati i tehnike klesanja:

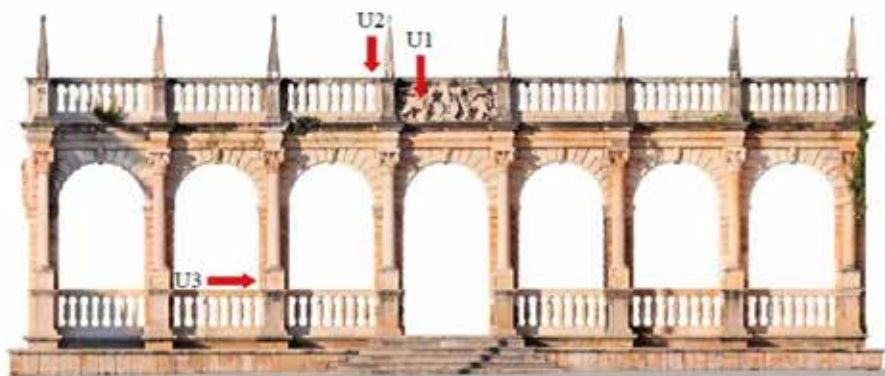
6 Mjesta uzorkovanja (izradila: P. Ajduković, 2013.)

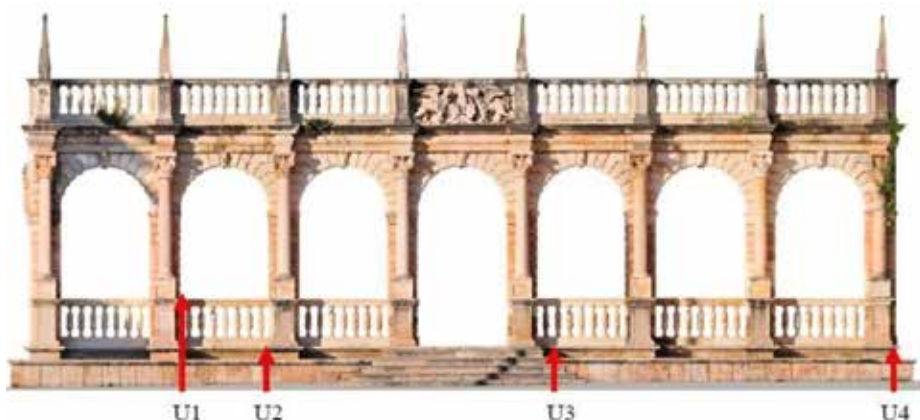
13 Mjesta uzorkovanja soli (izradila: P. Ajduković, 2013.)

U lipnju 2013. godine s pročelja hvarske lože uzeta su četiri uzorka kako bi se provela analiza prisutnosti soli u kamenu. Za potrebe dijagnostičkih ispitivanja uzeta su četiri uzorka kamena u podnožju građevine, na mjestima postojećih oštećenja kamena.¹² Uzorci su označeni oznakama U1, U2, U3 i U4, a mjesta uzorkovanja ucrtana su na arhitektonskom nacrtu (sl. 13).

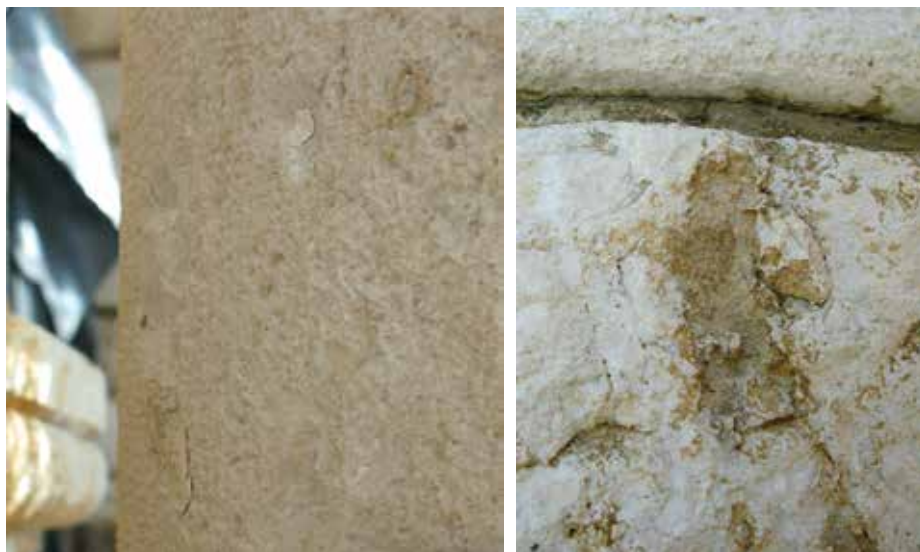
16, 17 Mjesta uzimanja uzoraka soli
(foto: P. Ajduković, 2013.)

Nakon postavljanja skele na gradskoj loži omogućen je pristup gornjim dijelovima južnog pročelja, te je otvorena mogućnost prikupljanja uzoraka kamena na mjestima oštećenja i osipanja (sl. 16, 17). Pregledom pročelja i detaljnim uvidom u stanje odlučeno je da se uzmu još dva uzorka za ispitivanje soli. S najoštećenijeg stupa uzet je uzorak broj U5, a u njegovoj neposrednoj blizini, s kamenog bloka, uzet je uzorak broj U6. Mjesta uzorkovanja prikazana su na arhitektonskom nacrtu (sl. 18).
